## Potres u Petrinji M6,2 od 29.12.2020: izvješće o inženjerskogeološkoj i geotehničkoj prospekciiji

Snježana Mihalić Arbanas, Željko Arbanas, Martin Krkač, Sanja Bernat Gazibara, Vedran Damjanović, Marko Sinčić, Petra Jagodnik, Vedran Jagodnik

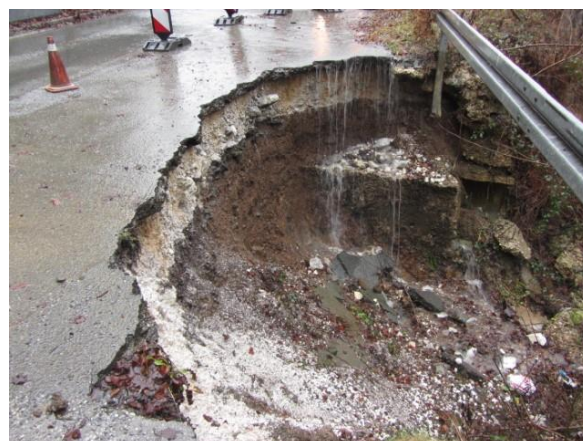
Najveći broj identificiranih klizišta nastao mehanizmom klizanja registriran je u nasipima cesta, manji dio u prirodnom tlu, a uglavnom se radi o plitkim klizištima. Njihova sanacija moguća je standardnim inženjerskim metodama, a neposredno nakon nastanka nužna je signalizacija na prometnicama na mjestima oštećenja kolnika.

Slika 2 Plitko klizište na cesti kod naselja Donji Hruševac registrirano 4.1.2021.

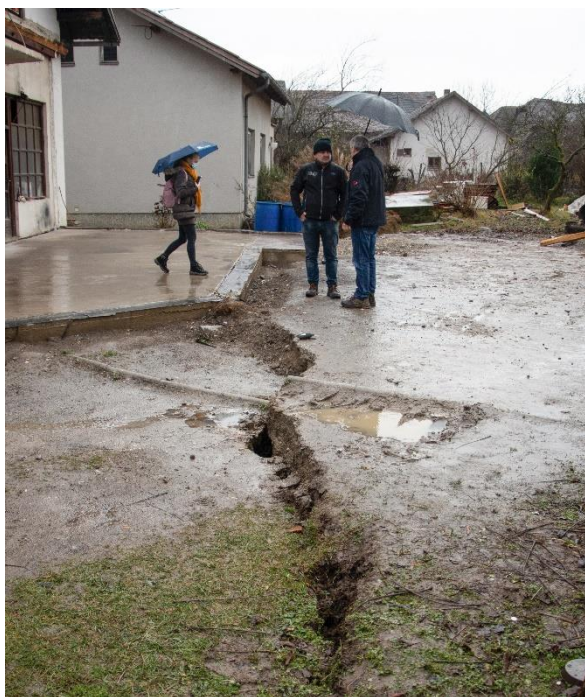
Registiran je veći broj pojava klizišta mehanizmom bočnog razmicanja. Ova vrsta klizišta do sada u Republici Hrvatskoj nije evidentirana, a sada su nastala isključivo zbog pomaka tla na slojevima pijeska na većim dubinama, povezano s pojavom likvefakcije. Posljedično, pojave bočnog razmicanja su dubine nekoliko metara, moguće do 15 m. Bočno razmicanje se na površini odražava otvaranjem subvertikalnih pukotina što je dovelo do oštećenja nasipa, prometnica i okućnica (slika 3) zbog bočnog razmicanja koje je također i prijetnja za obiteljske kuće.

Slika 3 Pukotina nastala bočnim razmicanjem u naselju Bok Palanjački; registrirano 3.1.2021.

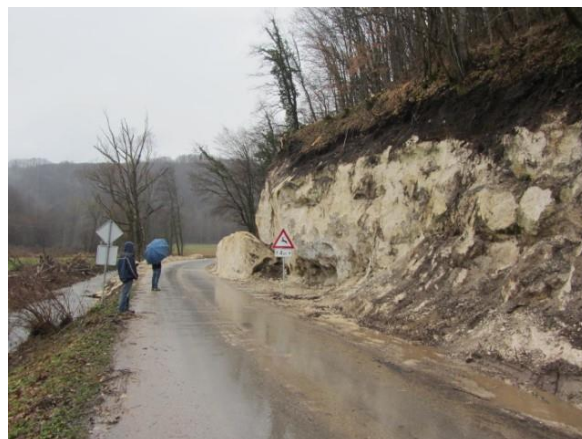
Odronjavanje također predstavlja vrstu klizišta, a kao posljedica razornog potresa nastao je vrlo mali broj odrona. Jedan odron je registriran na prometnici (slika 4), a drugi je veći odron visoko u šumi iznad naselja, koji zbog svoje udaljene lokacije ne predstavlja prijetnju za ljude ili građevine.

Slika. 4 Odron na cesti prema mjestu Pecki nastao 29.12.2020.; registrirano 3.1.2021.

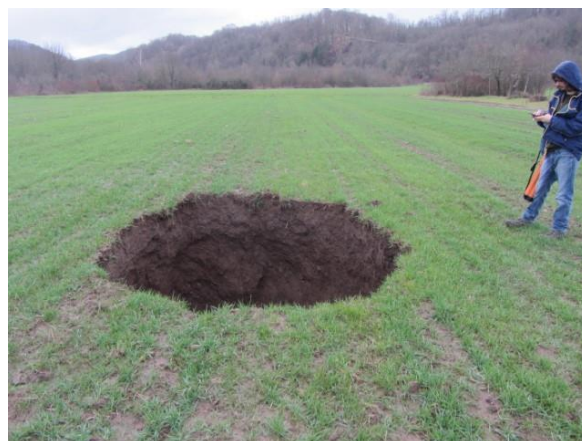
Jedna od najopasnijih pojava nastala kao posljedica ovog potresa su i vrtače usijedanja koje se manifestiraju stvaranjem rupa okruglog ili elipsastog oblika na površini (slika 5, 6). Istraživači s RGNF-a i Građevinskog fakulteta u Rijeci ukupno su zabilježili 8 vrtača koje su nastale uslijed prirodnih uzroka i dvije vrtače koje su nastale kao posljedica ispiranja materijala u blizini komunalne infrastrukture. Promjeri 7 vrtača nastalih u selu Mečenčani (Općina Donji Kukuruzari) neposredno nakon glavnog potresa do 5. siječnja 2021. godine su 1,5 do 10-ak metara. Najveća vrtača promjera oko 15-20 m nastala je 6. siječnja 2021. godine od 12 do 14 sati, na temelju čega se zaključuje da postoji velika vjerojatnost nastanka novih pojava na tom području. S obzirom da je pojava vrtača vezana za područje specifične geološke

Slika 5 Vrtača nastala u naselju Mečenčani usijedanjem aluvijalnih naslaga zbog propadanja u kaverne u okršenoj stijeni podloge; registrirano 3.1.2021.

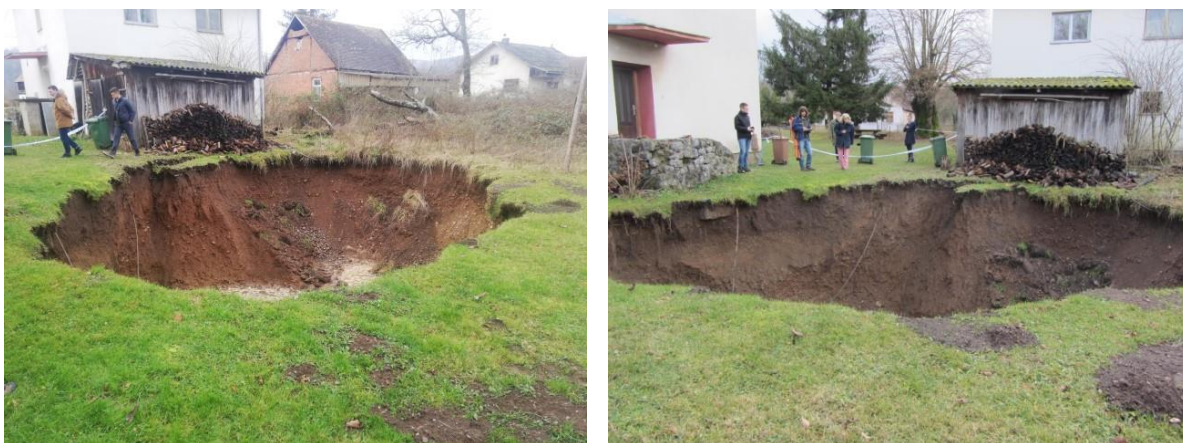
Slika 6 Vrtača nastala u naselju Mečenčani usijedanjem aluvijalnih naslaga zbog propadanja u kaverne u okršenoj stijeni podloge; registrirano 2.1.2021. Jedan dan kasnije vidljivo je proširenje vrtače urušavanjem strmih stijenki.

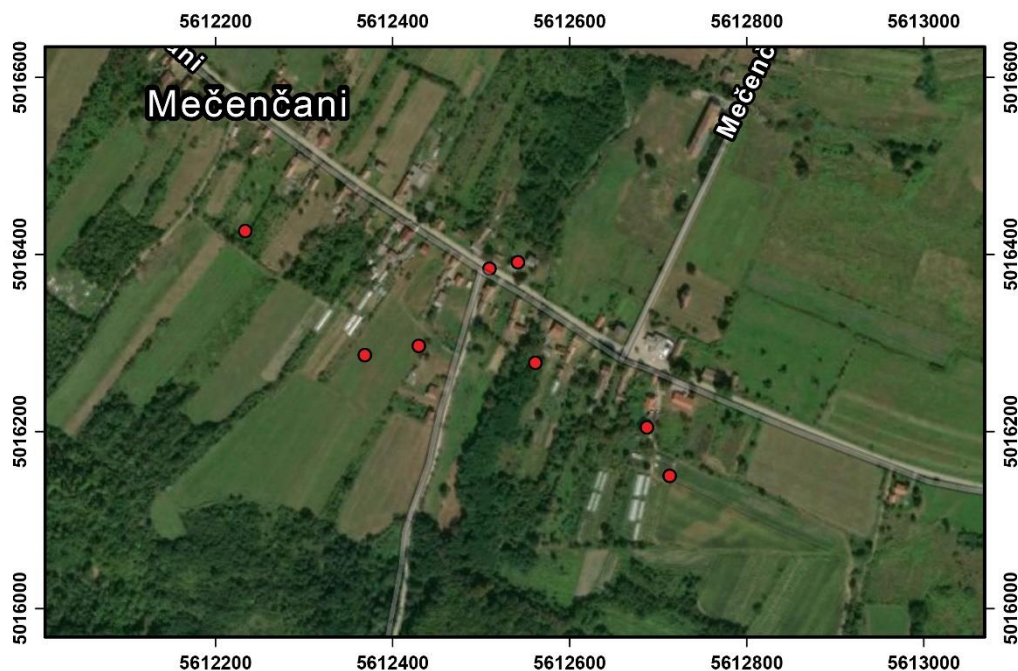
Slika 7 Osm vrtača usijedanja nastalih u naselju Mečenčani usijedanjem aluvijalnih naslaga zbog propadanja u kaverne u okršenoj stijeni podloge; registrirano 2.-3.1.2021.

građe materijala na površini i plitko ispod površine, ova opasnost je prisutna samo na određenim područjima. Iz rasporeda 8 registriranih vrtača (slika 7), vidljivo je da su sve nastale na području ukupne veličine oko 1 km<sup>2</sup>, što ukazuje na veliku potencijalnu opasnost od nastanka novih vrtača u tom dijelu naselja.

Pojave vrtača prijavljivali su stanovnici na broj 112. O opasnim pojavama vrtača i viskom riziku kojemu su izloženi ljudi na tom prostoru, obaviješten je Stožer civilne zaštite, odnosno Ravnateljstvo civilne zaštite.

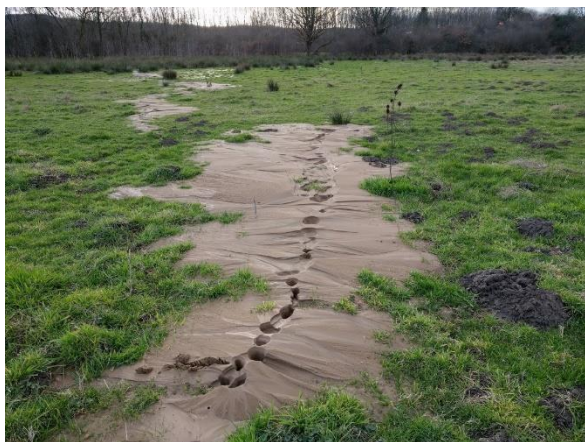
Slika 8 Stošci pijeska kraj Bresta Pokupskog. Rupe ukazuju na mjesta izbacivanja pijeska u liniji koja predstavlja pukotinu razmicanja. Pijesak sada više ne predstavlja nikakvu opasnost.

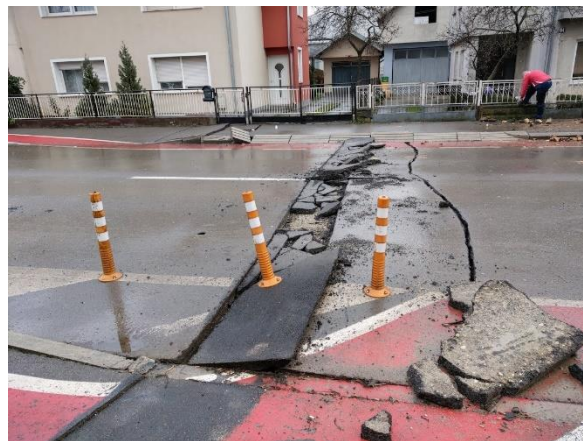
Slika 9 Oštećenje kolničke konstrukcije u Ul. Nikole Šipuća u Sisku. Uslijed likvefakcije izbačen je dio instalacija prema površini. Ovakvi primjeri brojni su u Sisku, Petrinji i Glini i okolici.

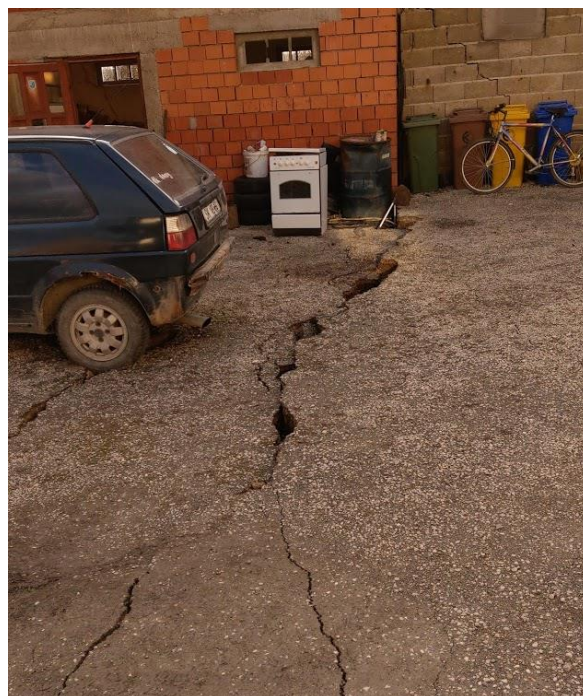
Slika 10 Pukotine uslijed razmicanja tla u naselju Brest Pokupski zbog likvefakcije registrirane 29.12.2020. Pukotina se pruža oko 400 m kroz naselje Brest Pokupski i prolazi ispod 5 građevina.

likvefakcija je zahvatila područje u duljini od oko 700 m i širini od oko 120 m. Uslijed potresanja dio naselja se pomaknuo po pukotini dugačkoj oko 400 m kroz cijelo naselje, a pukotina je u dijelu prošla kroz građevine i izazivala odvajanje dijelova građevina. Dio građevina unutar likvefiranog područja je „potonuo“ u tlo. U naselju Bok Palanjački dio naselja je pomaknut prema Savi za približno 30 cm, što je procijenjeno na osnovi vidljivih pukotina, a točnije vrijednosti znat ćemo nakon analize satelitskih snimaka koje provode naše kolege iz Italije. Područje naselja Palanjak je u cijelosti zahvaćeno likvefakcijom na području od približno 800 m duljine i širine oko 600 m i cijelo naselje je pomaknuto prema

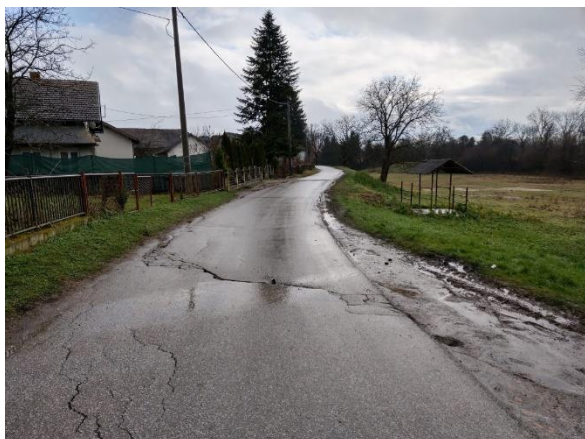
Slika 11 Pukotina na cesti u Boku Palanjačkom. Pukotina ulazi u naselje, a dio naselja pomaknuo se prema Savi (desno) za procijenjeno 30 cm.

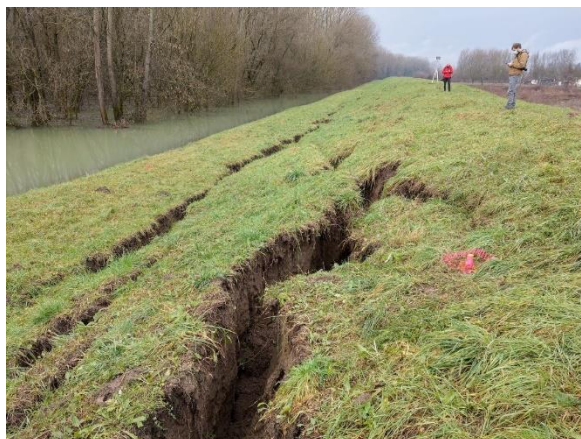
Slika 12 Pukotina na nasipu uz Savu u Galdovu, Sisak snimljena 3.1.2021. Pukotine su posljedica razmicanja tla. Lijevi dio na slici pomaknuo se prema Savi i nastale su vertikalne duboke pukotine.

Savi za oko 20 cm. Velika šteta nastupila je i na nasipima uz Savu (slika 11) i Kupu. Bočno razmicanje na nasipima izazvalo je duboke pukotine koje značajno umanjuju funkcije zaštite nasipa, pa su nužno poduzeti radovi za njihovo pojačanje koje provode Hrvatske vode. Most Brest preko Kupe također je oštećen zbog likvefakcije ispod nasipa pristupnih cesta prema upornjacima mosta. Štete uslijed likvefakcije uglavnom su nastupile za vrijeme i neposredno nakon potresa, ali se mogu očekivati i dugotrajna slijeganja građevina i tla kroz slijedeća dva mjeseca koja mogu izazvati i dodatne manje štete na građevinama.

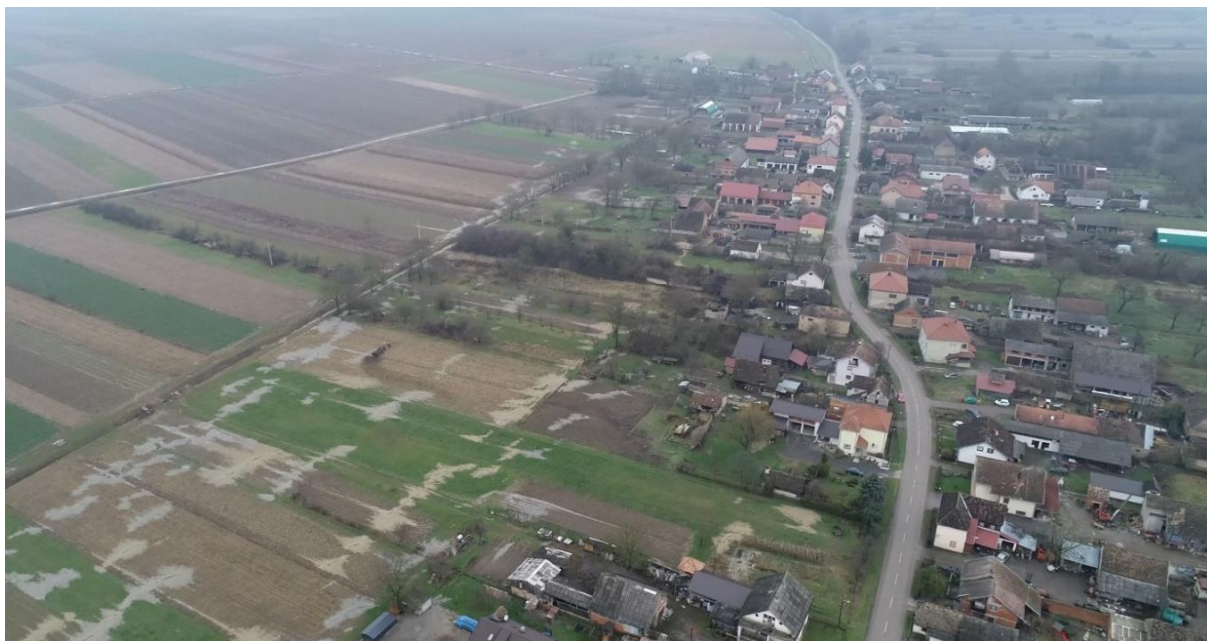
Slika 12 Zona likvefakcije u naselju Palanjak snimljena dronom V. Damjanovića 5.1.2021. godine.

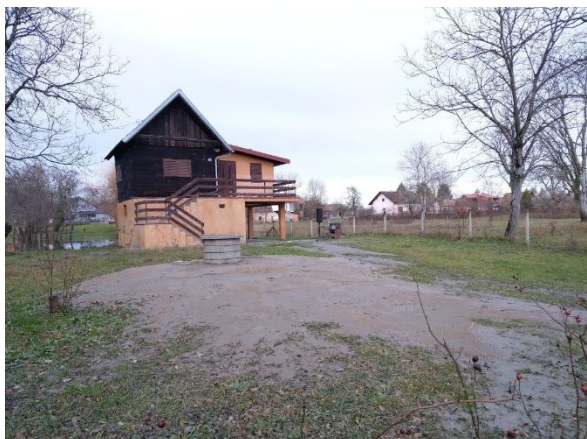
Slika 14 Izbacivanje pijeska kroz bunar u Letovaniću. Likvefirani sloj pijeska izlazi na površinu pa su brojni bunari ispunjeni pijeskom.
