## Potres u Petrinji M6,2 od 29.12.2020: izvješće o inženjerskogeološkoj i geotehničkoj prospekciiji

Snježana Mihalić Arbanas, Željko Arbanas, Martin Krkač, Sanja Bernat Gazibara, Vedran Damjanović, Marko Sinčić, Petra Jagodnik, Vedran Jagodnik

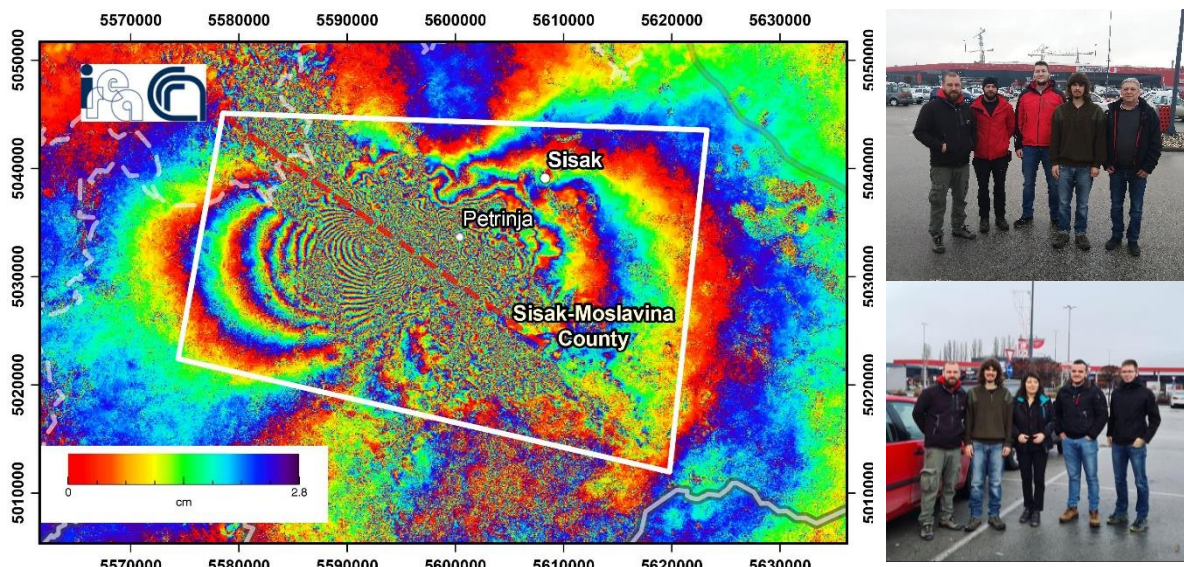
Slika 1 Obuhvat područja inženjerskogeološke i geotehničke prospekcije (bijela linija) oko glavnog rasjeda prikazan je na Sentinel-1 interferogramu (za razdoblje 18.12.2020–30.12.2020) dobivenom od kolege R. Lanari-ja iz CNR IREA (CNR Institute for Electromagnetic Sensing of the Environment in Naples). Neki od timova za terenske obilaske sastavljeni od znanstvenika, nastavnika i studenata s dva fakulteta, RGN fakultet u Zagrebu i Građevinskog fakulteta u Rijeci.
